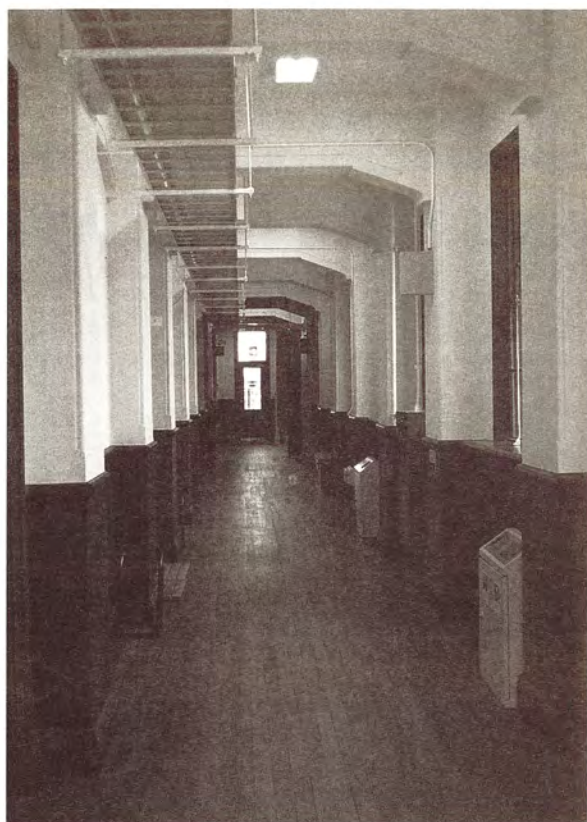
圖11. 京都藝術中心的修繕將各種可能的破壞降到最低。

我們仔細的參觀學校不同的樓層與創作空間，可以感受到當地人對於這棟建築的改建，幾乎是以最低限度的方式進行。基本上，除了因應消防規範、殘障設施以及破舊整修之外，建築物並沒有什麼改變，例如所有的窗櫺、開關及五金構件都還是二次大戰前的舊料。即便是修復工程，其工法、色彩也都能融入原有的建築當中，可見用心的程度，台灣日式歷史建築的修復以及閒置空間再利用的規畫，或許該來此參觀取經。
